DIRECCION NACIONAL DE INFRAESTRUCTURA Y SERVICIOS DE APOYO (DINISA)

**ANTEPROYECTO:**  
CONSTRUCCION DE NUEVO EDIFICIO INSTITUCIONAL POLICLINICA DR. MANUEL DE JESUS ROJAS  
PROPIEDAD DE LA CAJA DEL SEGURO SOCIAL DE PANAMA  
UBICADO EN LA URB. VILLA MONICA, CARRETERA INTERAMERICANA DISTRITO DE AGUADULCE, PROV. DE COCLE, REPUBLICA DE PANAMA

| HOJA No. | 22 DE 22 |

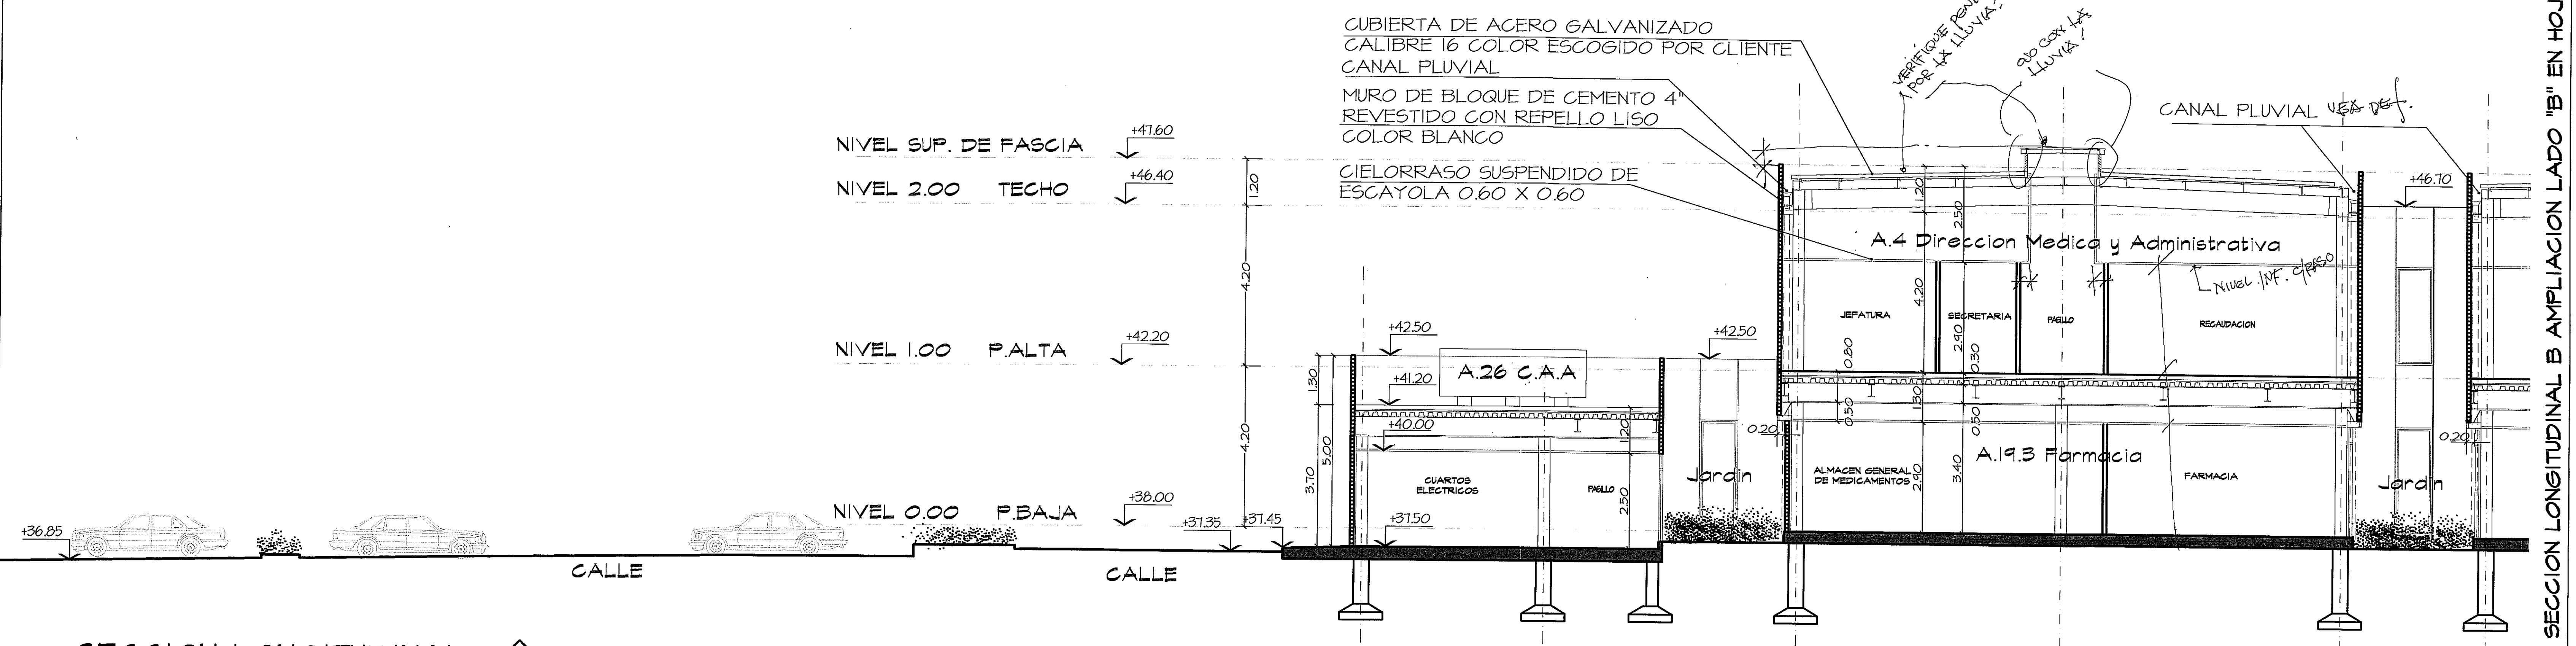
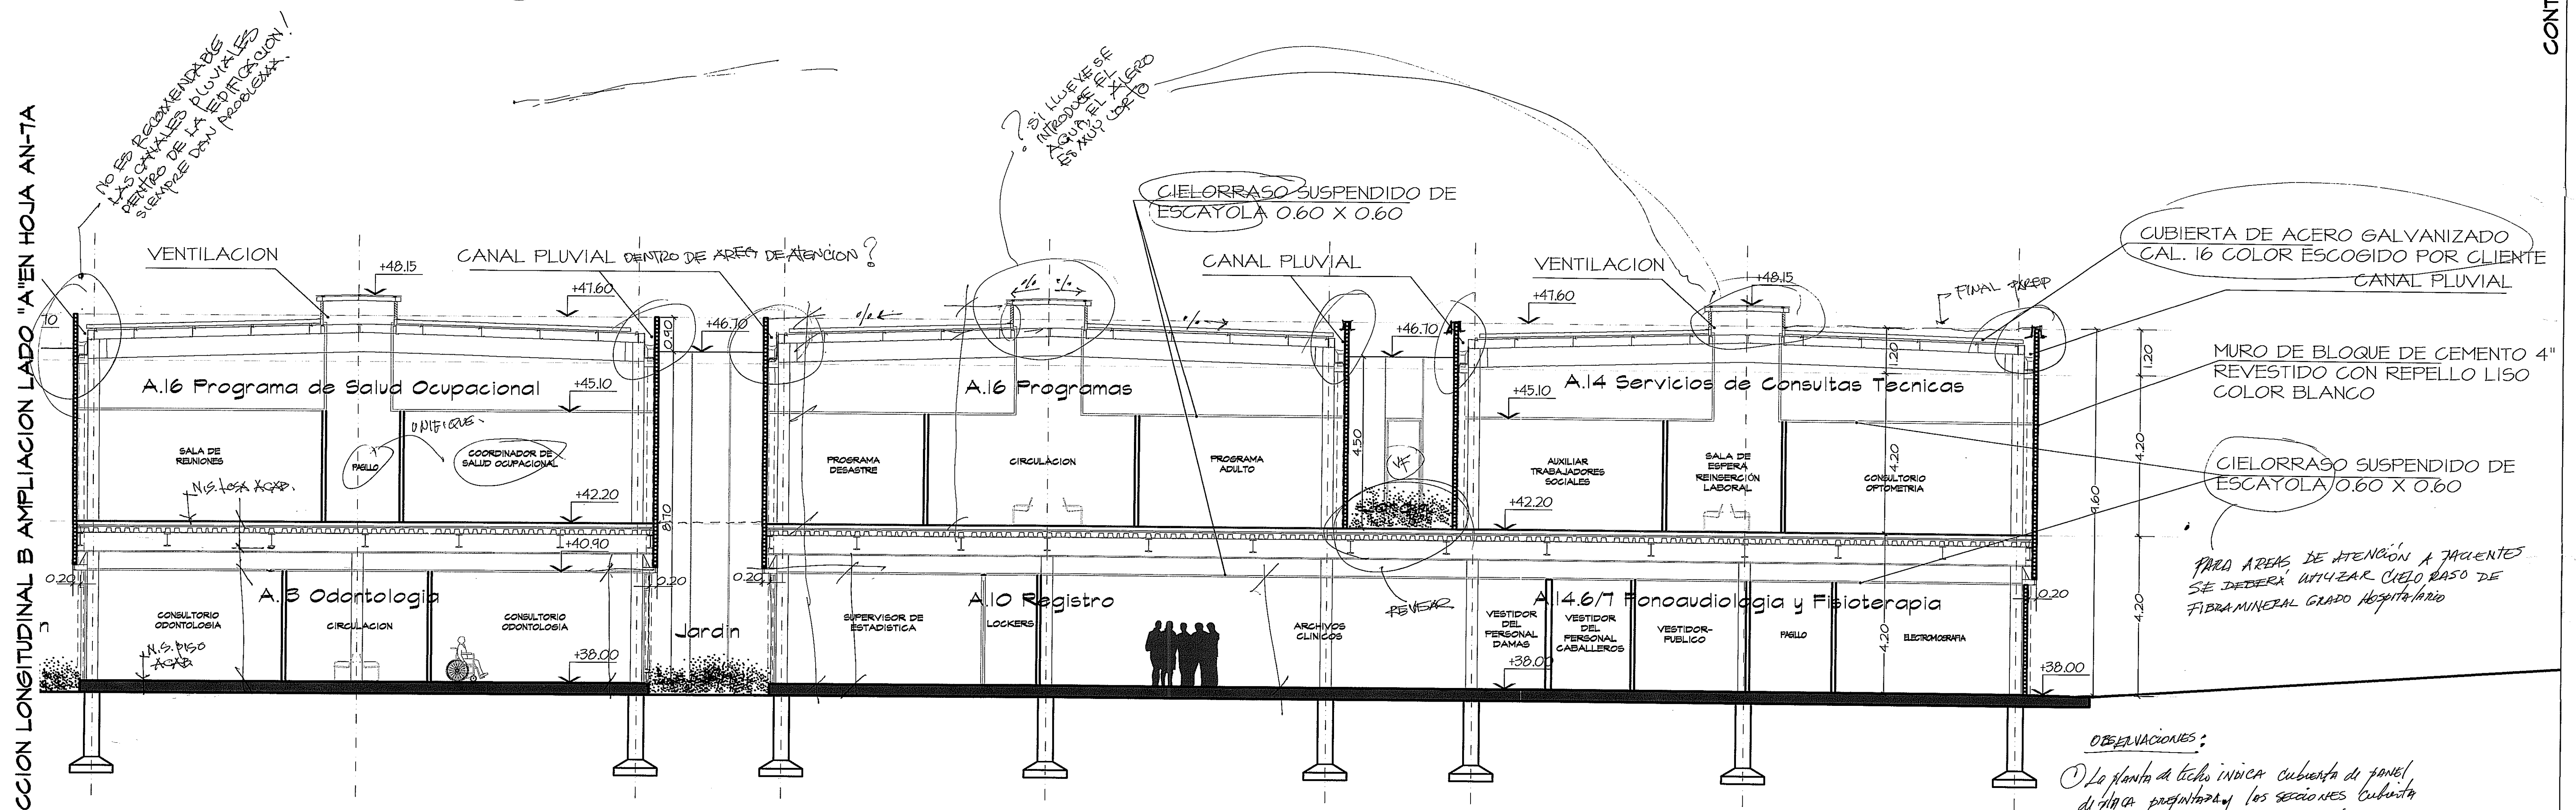
- 1) La planta de techo indica cubierta de panel de fibra prefabricada, las secciones cubiertas de acero galvanizado cal. 16; unificar que sistema se propone.
- 2) Se recomienda aumentar la pendiente de techo a manera de que las aguas sean desahucadas con mayor rapidez evitando que sean afectadas por deterioro (oxidación) de las láminas de acero galv. No menos de 10% recordar que en Panamá llueve constantemente y en toda dirección.
